2017年7月九州北部豪雨災害 UAV

地形・地質

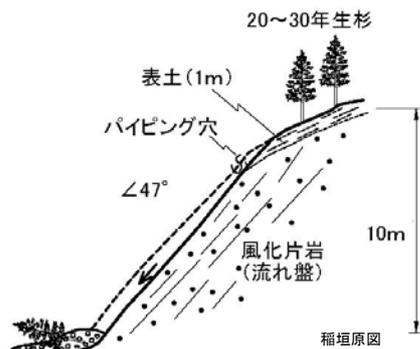
- 河川の攻撃斜面や谷頭などでの表層崩壊が多い。これらの表層崩壊は片岩の流れ盤斜面で特に顕著である。
- 流域に分布する地質は、泥質片岩・緑色片岩が主体で、一部砂質片岩や珪質片岩が認められる。泥質片岩・緑色片岩は風化しやすく、砂質片岩や珪質片岩は風化しにくい。このため、崩壊は泥質片岩・緑色片岩が多いようである。
- 比較的規模の大きな崩壊があるが、これらは、流れ盤の断層破碎帯に起因するようである。
- ほとんど沢で土石流は発生している。
- 土砂・流木の多くは、治山ダムや砂防堰堤、ため池で捕捉されている。

片岩の表層崩壊例

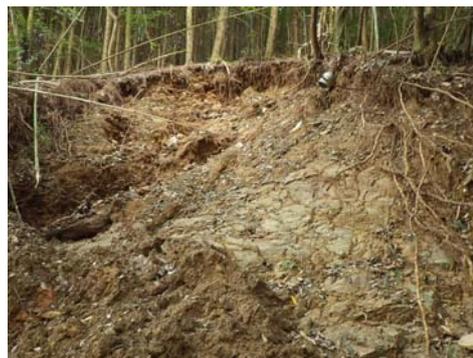
片岩の表層崩壊

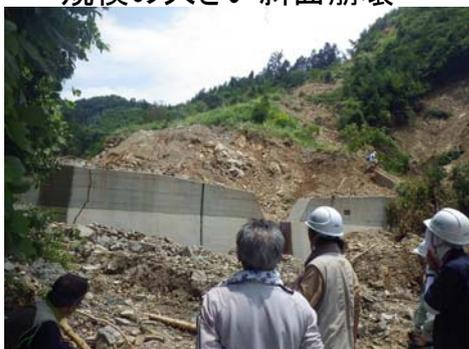
流れ盤の断層破碎帯に起因比較的規模の大きい斜面崩壊

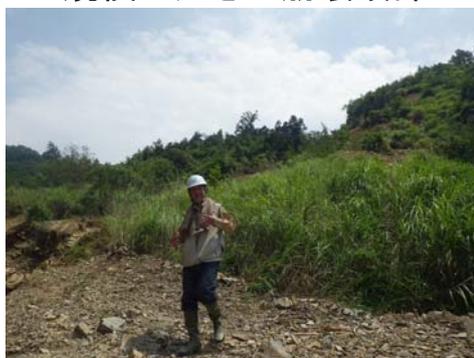
規模の大きい崩壊頭部

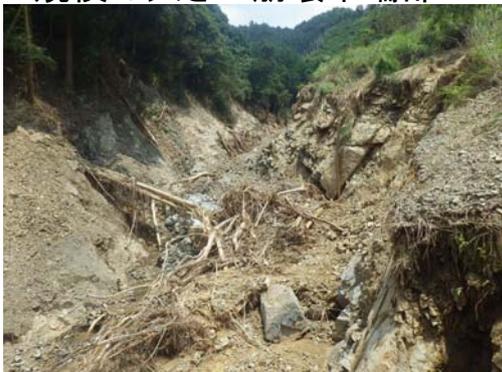
規模の大きい崩壊末端部

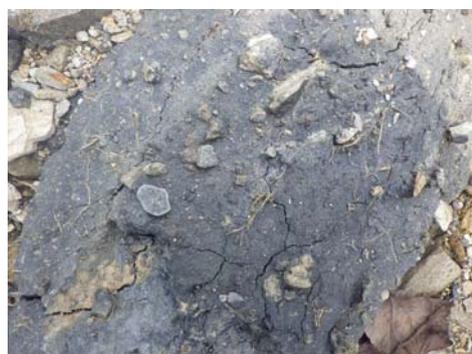
断層破碎帯の一部

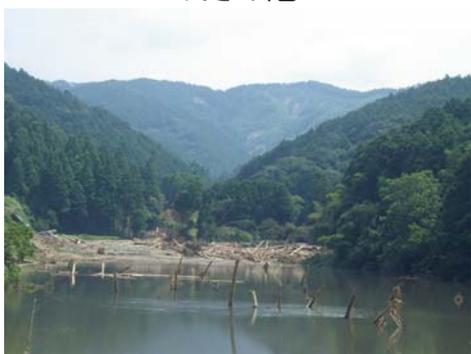
土砂や流木を捕捉している弘化3年のため池

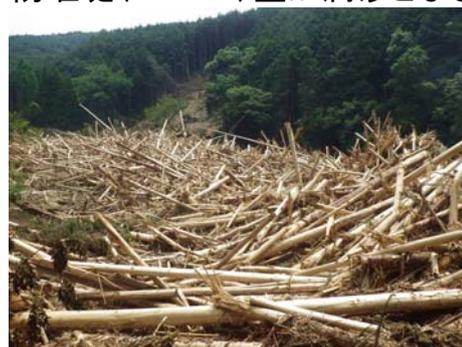
土砂や流木を捕捉している須川第一砂防堰堤(H=7m)空が満砂となる

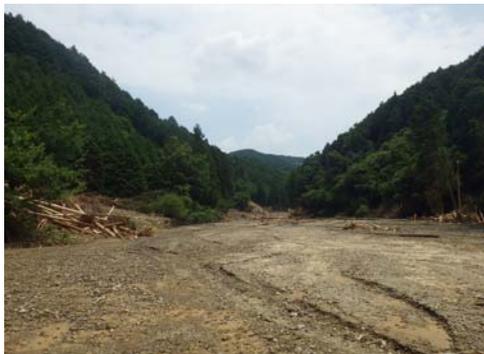
土砂や流木を捕捉している下流荒廃砂防堰堤(H=10m)空が満砂となる

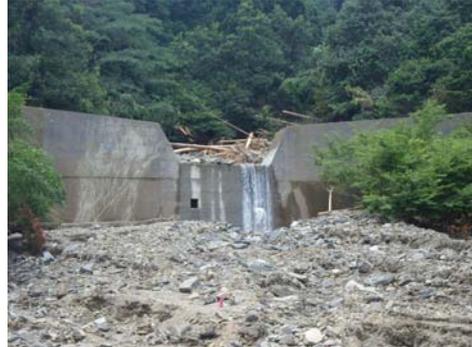
土砂や流木を捕捉している下流荒廃砂防堰堤(H=11m)空が満砂となる

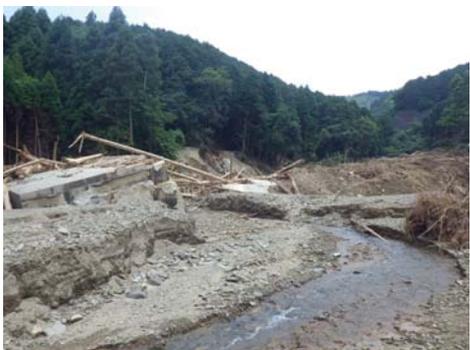
支沢からの土石流で倒壊した山尾坂砂防堰堤(H=10.5m)

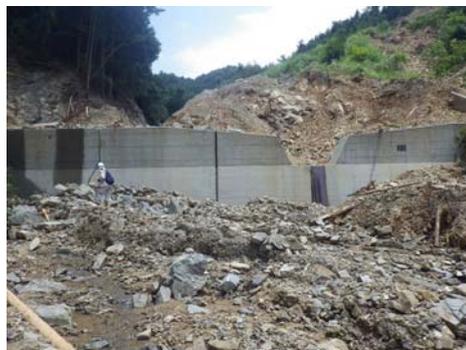
規模の大きい崩壊を止めた平成19年度治山ダム(クラックと目地の開きあり)

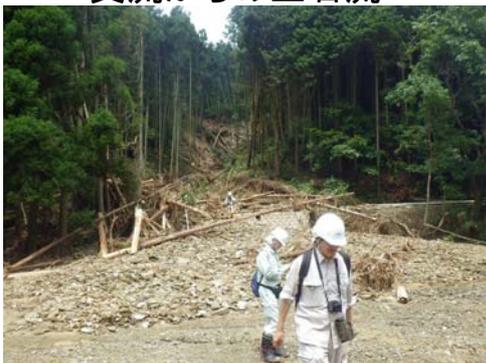
支流からの土石流

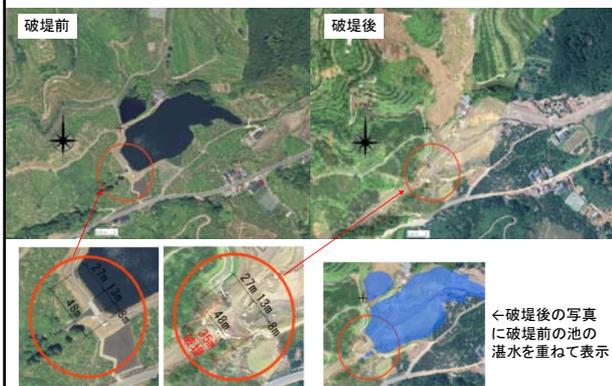
山田ため池 堤体の破壊状況(太田)

- 池の外周道路の高さまで流木等があることから、ため池内には多くの土砂が堆積して、放水路が流木等で閉塞し、堤体を洪水が越流していたと推定される。この水圧と侵食作用に耐えることができず、堤体は破堤したと推定される。

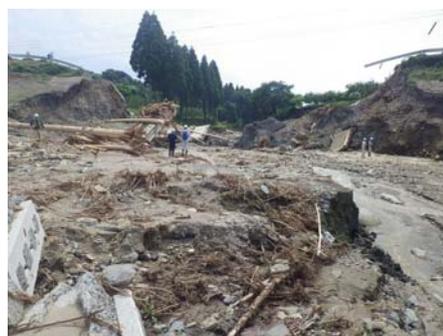
決壊したため池(上流から)

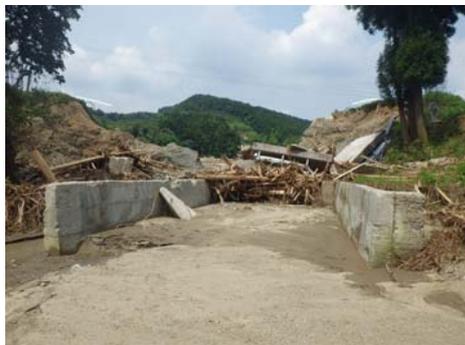
決壊したため池(下流から)

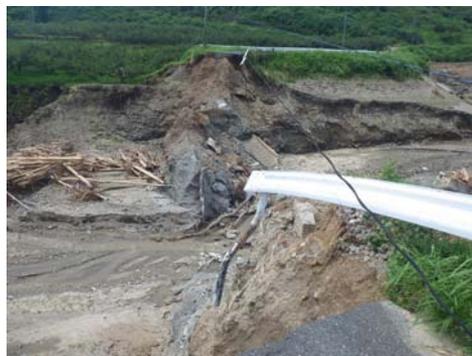
決壊したため池(横から)

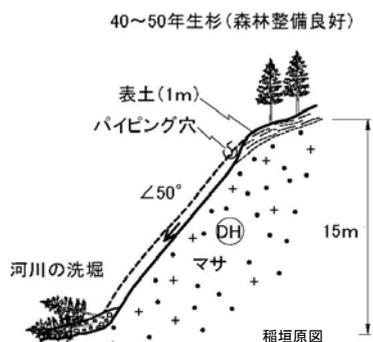
- 流域に分布する地質は花崗岩類であり、風化しやすく、マサ化しやすい。
- 河川の攻撃斜面や谷頭などでの表層崩壊が多い。これらは風化花崗岩(マサ)斜面で顕著である。
- 比較的規模の大きな崩壊があるが、これらは、花崗岩と片岩との境界に位置する断層破砕帯に起因するようである。
- ほとんど沢で土石流は発生してる。
- 治山ダムや砂防堰堤、ため池が少なく、土砂・流木の多くは、捕捉されずに流下している。

花崗岩の表層崩壊例

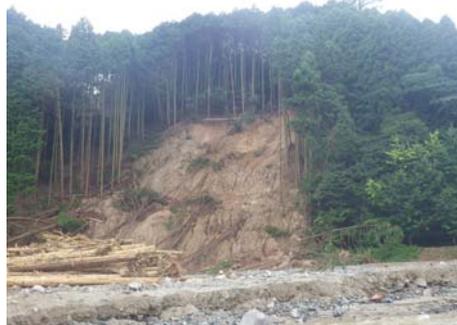
花崗岩の表層崩壊

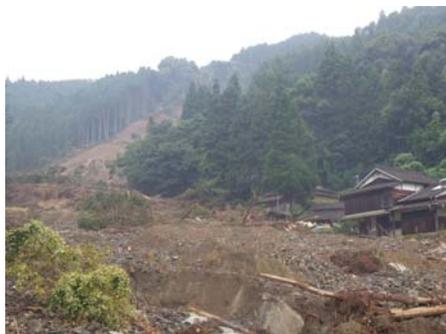
乙石上流の規模の大きな崩壊(地質境界の断層破碎帯に起因しているようである)

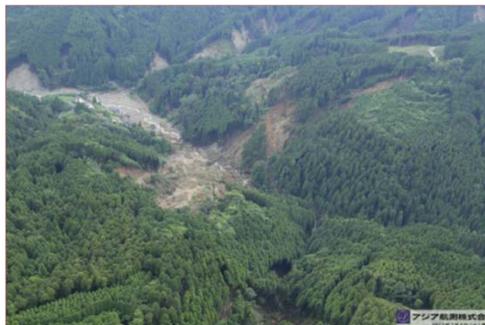
花崗岩と片岩の断層境界での規模の大きい崩壊(空から見る)

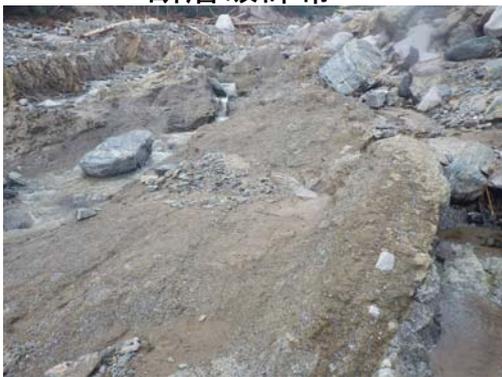
断層破碎帯

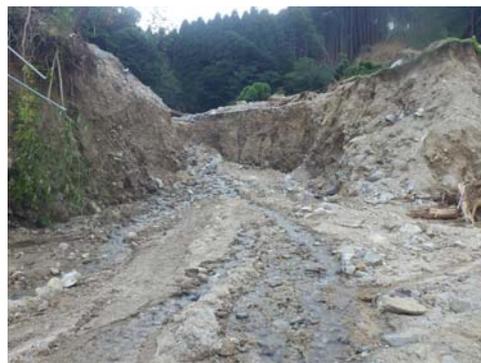
支流からの土石流

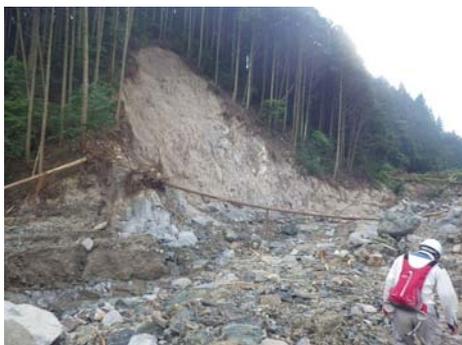
河岸の攻撃斜面の表層崩壊

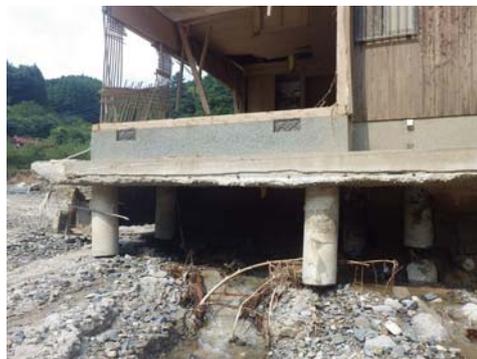
杭基礎が侵食された家屋

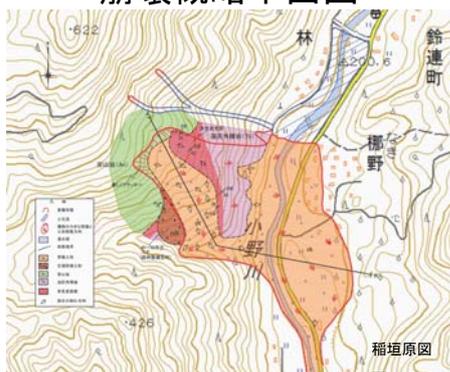
崩壊概略平面図

- 地形は小野川の右岸側攻撃斜面に位置し、標高600m程度の急斜面を形成しているが、山腹に緩斜面が認められる(崩壊上部)。この緩斜面の方向は地質構造と関連して河方向でなく下流寄りになっている。
- 地質は新第三紀の凝灰角礫岩の上に安山岩溶岩が分布する。安山岩溶岩の直下の凝灰角礫岩は赤色変質を受け、脆弱であり、不透水層となる。安山岩は、硬いが割れ目が多く滞水層となる。
- この境界面は概ね流れ盤でキャップロック型の地質構造をもっている。この地質構造は規模の大きな崩壊を起こやすく、事実過去にも崩壊を発生させた古期崩積土が残っている。
- 山腹に緩斜面には古期崩積土が分布している。
- 崩壊下部は、堅硬な凝灰角礫岩の露出する急な河川攻撃斜面になっている。

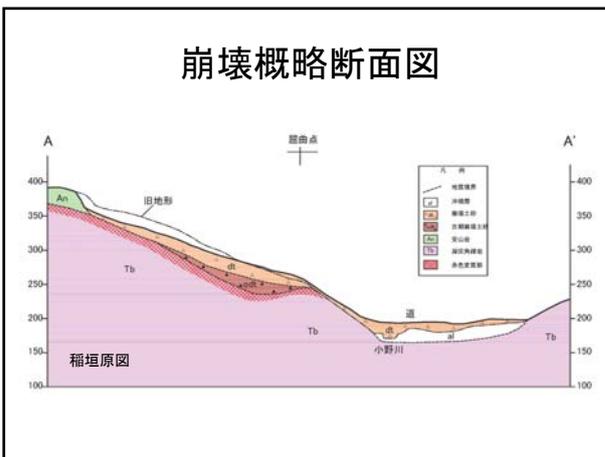
崩壊概略断面図

- 崩壊機構は上部と下部に分けられる。
- 上部は、流れ盤のキャップロック型の規模の大きな崩壊である。
- 不透水層の凝灰角礫岩の上に重たくて割れ目が多く、水を持った安山岩がある。安山岩と古い安山岩の崩壊堆積物である古期崩積土が、凝灰角礫岩の脆弱な流れ盤の赤色変質部に沿って崩壊したものである。
- ただし、この崩壊は過去にも起こっており、安山岩の過去の崩壊土砂が古期崩積土として山腹に堆積して緩斜面を作っていた。
- 今回の崩壊は、安山岩の一部と古期崩積土が豪雨で多くの水を溜め込み、不安定になり動き出したものである。特に、古期崩積土の末端付近は一部受け盤となっているため、多くの地下水を溜め込みやすい。
- この崩壊土砂は植生の倒れた方向によって、移動方向がわかり、緩斜面の傾斜方向である下流寄りに動いていることがわかる。今後この不安定土砂に対する対策は必要である。
- 下部の崩壊は、河川攻撃斜面での表層崩壊と上部の崩壊土砂が崩壊側部から漏れ落ちたような形態をとっている。したがって、下部崩壊面には堅硬な凝灰角礫岩が露出しており、残存する崩土の落下以外の、これ以上の崩壊は発生しないと考えてよい。

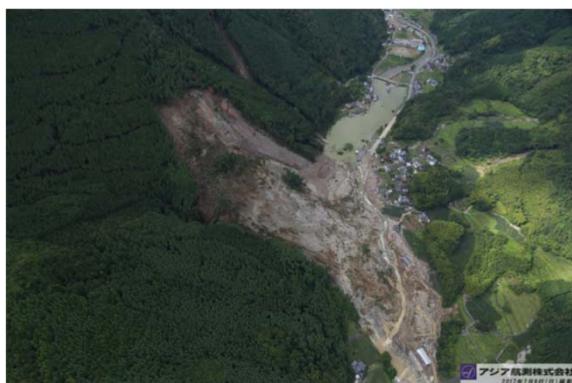
崩壊地全景(空から望む)

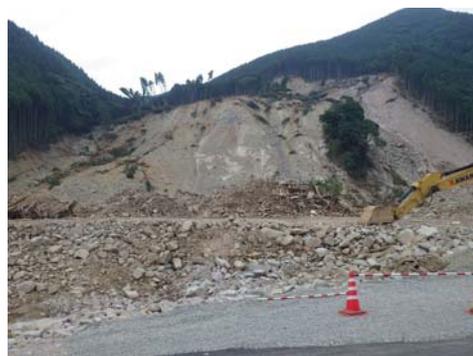
崩壊地全景(正面から望む)

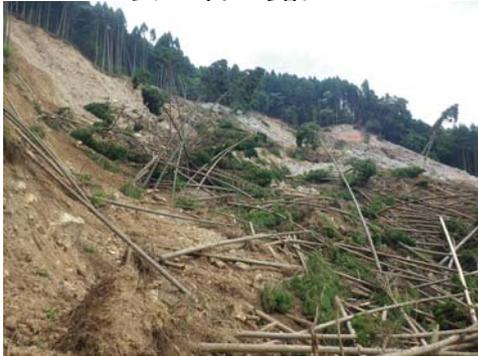
頭部滑落崖で割れ目の多い
安山岩が露出

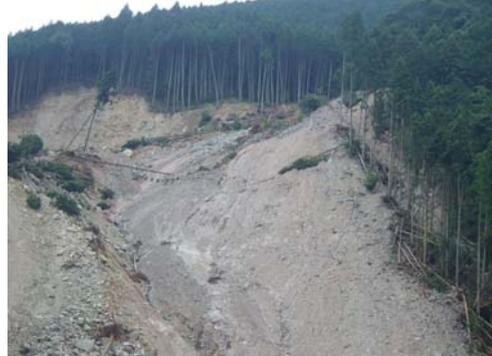
凝灰角礫岩赤色変質部とその上の
安山岩は流れ盤で接している

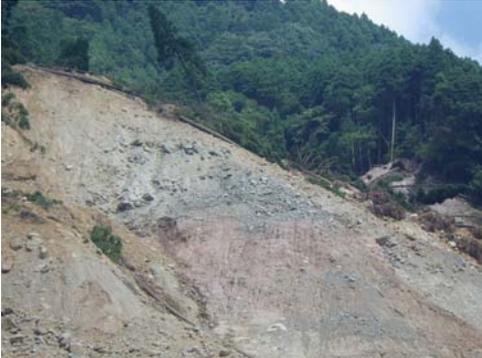
凝灰角礫岩赤色変質部とその上の
古期崩積土は受け盤で接している

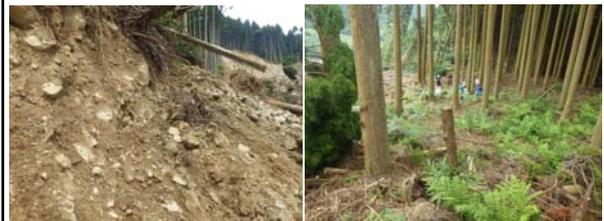
古期崩積土とその地表を形成する緩斜面

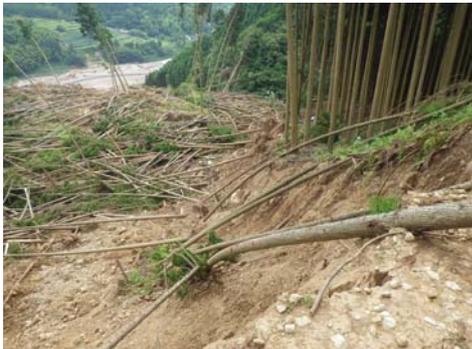
植生の倒れた方向で土砂移動方向の
概略がわかる

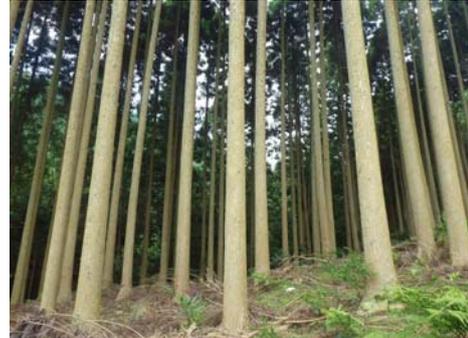
崩壊地周辺は40-50年生の杉林で植
生管理は良く行われている

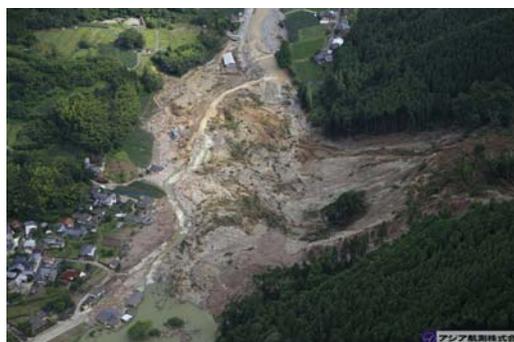
- 崩壊による河道閉塞は、延長450m幅200m程度で発生し、上流側に延長300m幅100mの堰止湖を形成した。
- 崩壊土砂は対岸の榑野集落まで達し、当初越流自然水路が、対岸の集落側に発生した。
- 河道閉塞の延長が長く破堤する懸念は少ないようであったが、越流水路を現河床あたりに戻す緊急工事が行われたようであり、現時点で堰止湖の水位は下がり、破堤の危険はないようである。
- 今後、崩壊斜面对策と並行して、河道閉塞土砂の処理が必要である。

河道閉塞の状況 (7月9日撮影)

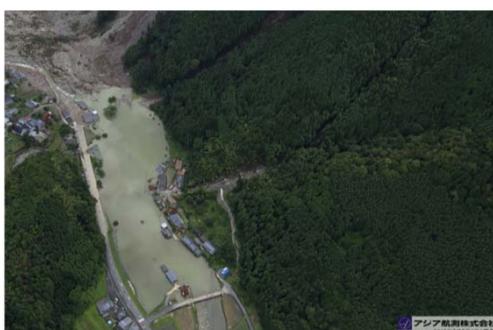
堰止湖の状況 (7月9日撮影)

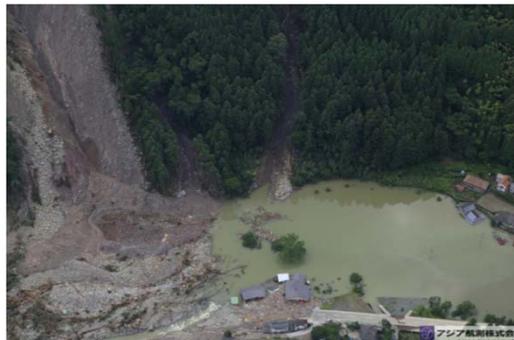
堰止湖の越流が始まっている (7月9日撮影)

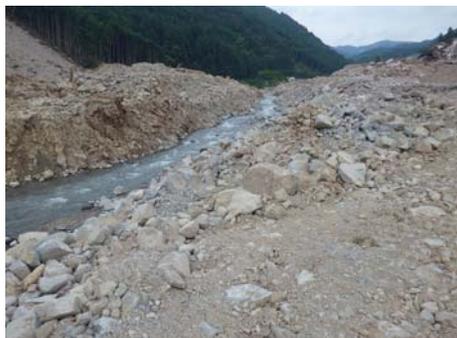
河道閉塞の開削水路 (7月23日撮影)

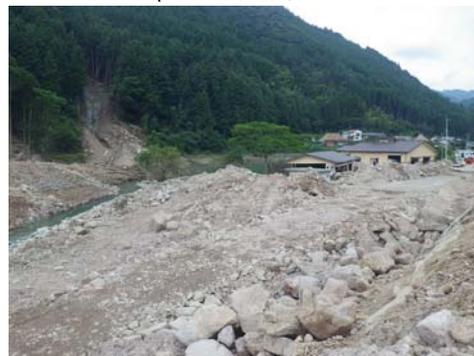
堰止湖の開削部で、著しい侵食はない (7月23日撮影)
