2017年7月九州北部豪雨災害 UAV

地形・地質

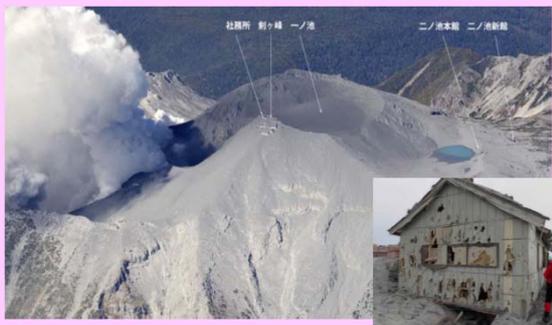
- 今回の噴火で最も被害がでた噴石。これらの噴石のうち、最も遠方に飛来したものは、二ノ池新館および二ノ池本館付近で、火口からの水平距離は約950mである。

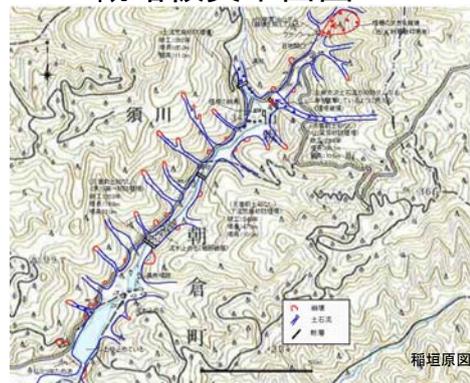
概略被災平面図

- 河川の攻撃斜面や谷頭などでの表層崩壊が多い。これらの表層崩壊は片岩の流れ盤斜面で特に顕著である。
- 流域に分布する地質は、泥質片岩・緑色片岩が主体で、一部砂質片岩や珪質片岩が認められる。泥質片岩・緑色片岩は風化しやすく、砂質片岩や珪質片岩は風化しにくい。このため、崩壊は泥質片岩・緑色片岩が多いようである。
- 比較的規模の大きな崩壊があるが、これらは、流れ盤の断層破碎帯に起因するようである。
- ほとんど沢で土石流は発生している。
- 土砂・流木の多くは、治山ダムや砂防堰堤、ため池で捕捉されている。

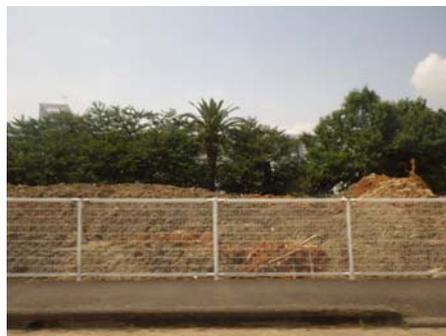
朝倉小学校脇の土砂の仮置き場

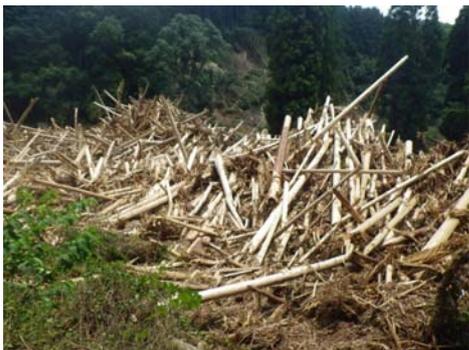
朝倉市の木材の仮置き場

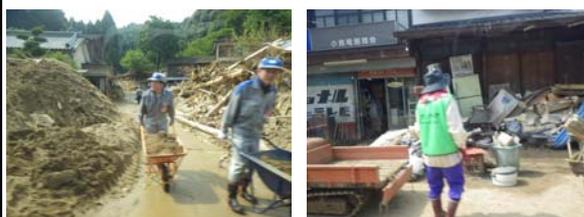
市民・ボランティアによる土砂等の撤去

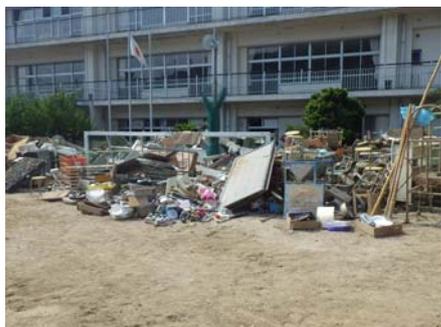
朝倉市松末小学校に集まる廃棄物

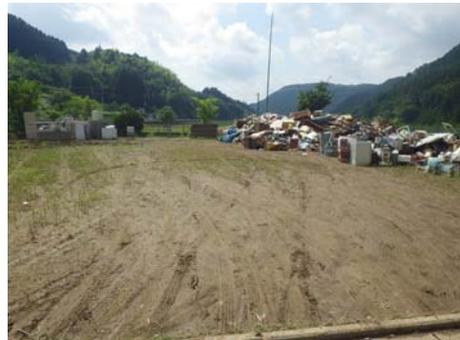
小野公民館の内の地区仮置き場

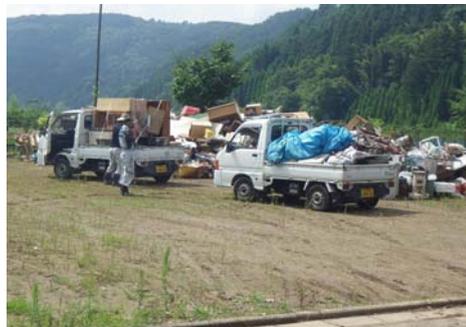
小野公民館の内の地区仮置き場への
災害廃棄物の搬入状況

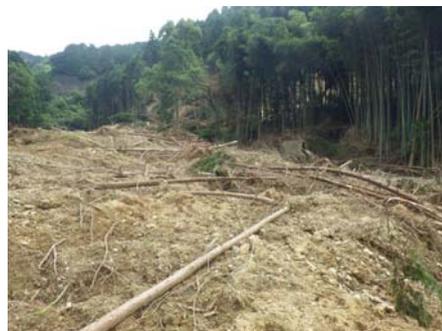
今後増大する廃棄物(崩壊土砂)

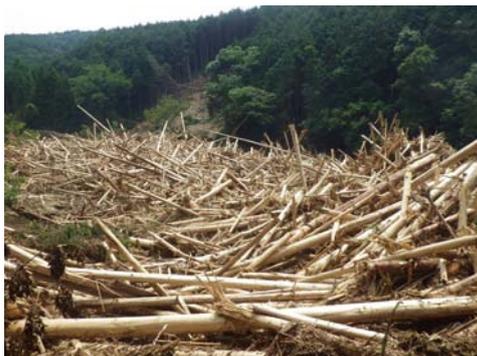
今後増大する廃棄物(流木類)

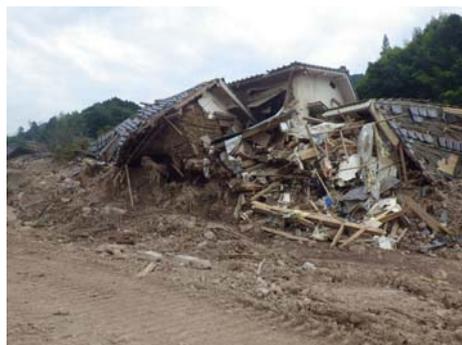
今後増大する廃棄物(解体家屋等)
